EGLISE SAINT-REMI DE SILLERY

RESTAURATION ET REPOSE DE LA GRILLE DU CHOEUR

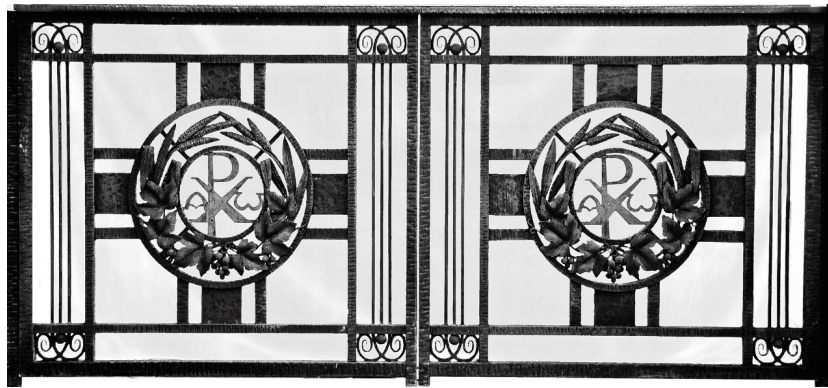
Église de Sillery, grille Art déco du chœur

La grille est composée de deux vantaux en fer martelé. Au centre de chaque vantail s'inscrit le chrisme, formé des lettres X et P premières lettres du mot Christ en grec. Ce monogramme est le plus souvent accompagné, comme ici, de la première et de la dernière lettre de l'alphabet grec : *alpha* et *oméga*, symbole de l'éternité du Christ dans la tradition chrétienne. Le chrisme est entouré d'épis de blé et de feuilles et grappes de raisin disposés à la façon d'une couronne de lauriers pour rappeler les deux principales corporations du village. La croix placée dans le carré intérieur est composée de trois éléments pouvant symboliser la Trinité. Les angles de chaque vantail sont ornés de cornes de bélier en ferronnerie, rappel du sacrifice d'Abraham. Il préfigure ici, devant l'autel, le sacrifice de la Croix et marque le passage de l'Ancien Testament vers le Nouveau Testament.

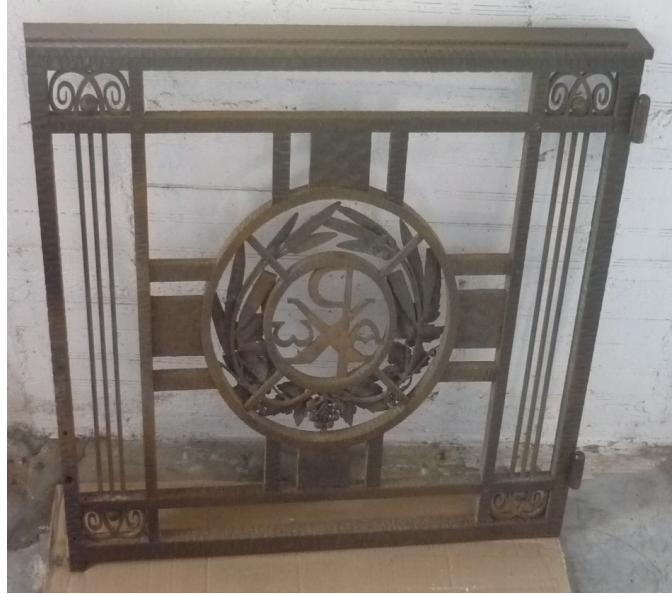
Vantail en cours de restauration. Une partie de la rouille a déjà été ôtée. La partie basse de l'élément a été plus particulièrement endommagée du fait de l'humidité du sol.

Détails de la restauration : La grille, placée à l'entrée du chœur depuis 1933 avait été déposée en 1980 et stockée sous l'escalier de la tour du clocher. Sa surface était totalement rouillée mais le métal était en bon état, excepté la partie basse légèrement attaquée. La difficulté était d'ôter la rouille sans endommager la patine du métal. Pour ce travail il a fallu utiliser des brosses en acier laitonné. Une fois la rouille éliminée, le métal a été protégé par de la pâte graphitée qui a renforcé la patine noire et donné du brillant à l'ensemble, faisant ressortir les détails du fer martelé et des parties ouvragées. Les lettres du centre ont été redorées à la cire. Les deux verrous de la grille ont été démontés, nettoyés et remontés.

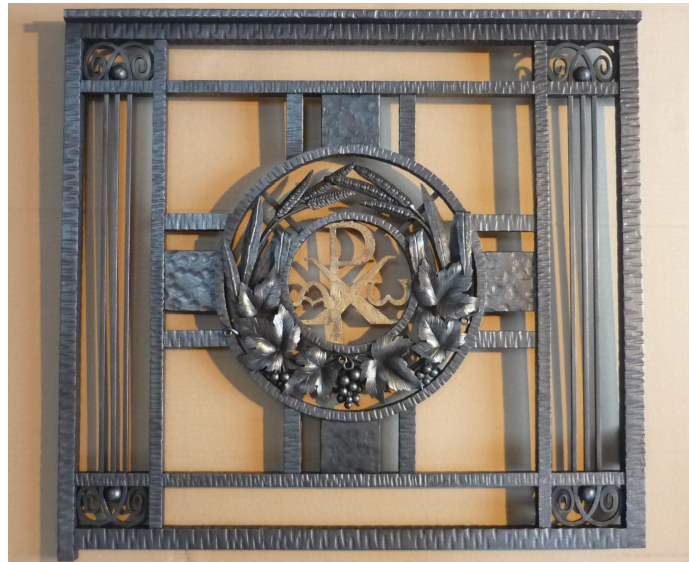
Vantail après restauration
