## ÉGLISE SAINT-REMI DE SILLERY

### La porte du banc de communion.

## 2010 - Restauration des vantaux

## FICHE TECHNIQUE

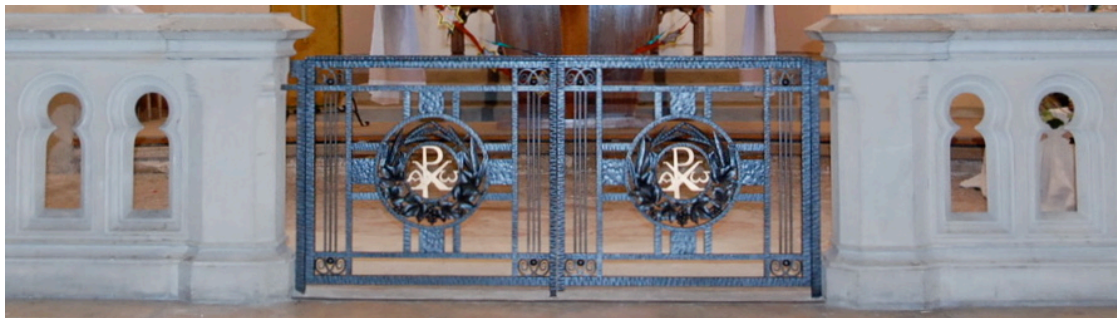
*Église de Sillery, la porte du banc de communion.*

La porte est composée de deux vantaux en fer martelé. Au centre de chaque vantail s'inscrit le chrisme, formé des lettres khi (X) et rho (P), premières lettres du mot Christ en grec. Ce monogramme est le plus souvent accompagné, comme ici, de la première et de la dernière lettre de l'alphabet grec : *alpha* et *oméga*, symbole de l'éternité du Christ dans la tradition chrétienne. Disposés à la façon d'une couronne de lauriers, des épis de blé et des feuilles et grappes de raisin entourent le chrisme, symbolisant le pain et le vin, le corps et le sang du Christ dans l'Eucharistie. Ces éléments rappellent ici, à Sillery, les deux plus anciennes corporations du village. La croix placée dans le carré intérieur est composée de trois éléments pouvant symboliser la Trinité. Les angles de chaque vantail sont ornés de cornes de bélier stylisées, rappel du sacrifice d'Abraham. Il préfigure ici, devant l'autel, le sacrifice de la Croix et marque le passage de l'Ancien Testament vers le Nouveau Testament.

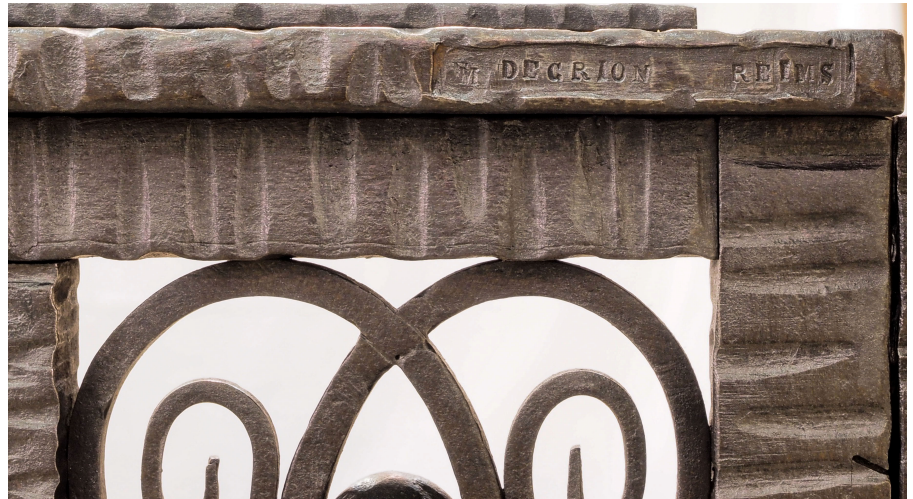
**Ci-contre :** détail du vantail de la porte du banc de communion portant la signature M. DECRION REIMS.  
(photo Bernard Langlais).

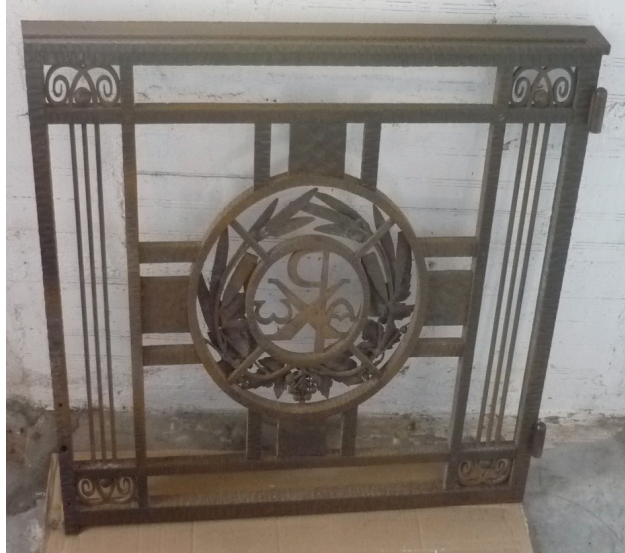
Vantaux en cours de restauration. Une partie de la rouille a déjà été ôtée.  
La partie basse de l'élément a été plus particulièrement endommagée  
du fait de l'humidité du sol.

**Détails de la restauration :** La porte, placée à l'entrée du chœur en 1933, a été déposée en 1980 et laissée à l'abandon sous l'escalier de la tour du clocher. Sa surface était totalement rouillée mais le métal était plutôt en bon état, excepté la partie basse légèrement attaquée. La difficulté était d'ôter la rouille sans endommager la patine du métal. Pour ce travail il a fallu utiliser des brosses en acier laitonné. Une fois la rouille éliminée, le métal a été protégé par de la pâte graphitée qui a renforcé la patine noire et donné du brillant à l'ensemble, faisant ressortir les détails du fer martelé et des parties ouvragées. Les lettres du centre ont été redorées à la cire. Les deux verrous de la grille ont été démontés, nettoyés et remontés.

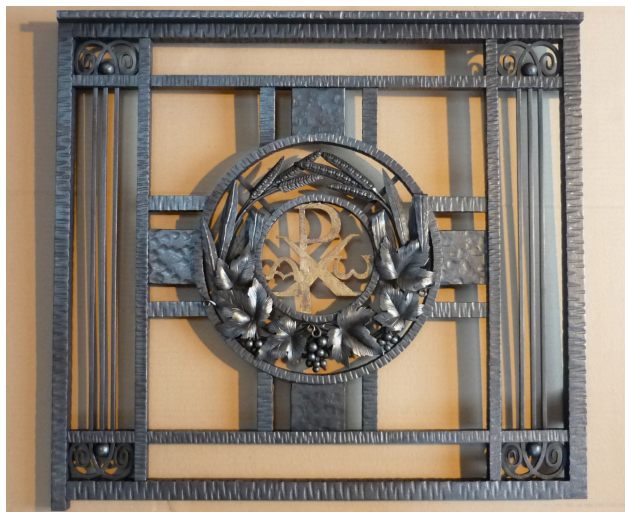
Vantaux après restauration
